ANALISIS PENYEBAB KERUSAKAN TRANSMISI *DUMP TRUCK* LGMG CMT 96 DT 060-032 DI PT ANSAF INTI RESOURCES

ABSTRAK

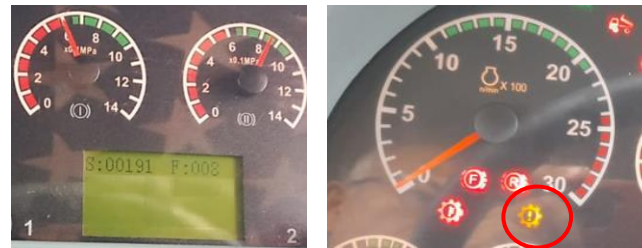
Gambar 2. (a) Fault code S: 191 F:8 on (b) Warning indicator on

Pada 20 April 2023, divisi plant PT Ansa Inti Resources site BME menerima laporan pertama mengenai masalah transmisi pada *dump truck* LGMG CMT 96 unit DT 060-032. Indikator peringatan lambang "gear" berwarna kuning dan fault code S:191 F:8 muncul di *dashboard*, menunjukkan masalah pada sensor kecepatan *output shaft* transmisi. Berdasarkan *breakdown report*, indikator peringatan muncul lima kali hingga unit tidak dapat berpindah kecepatan. Pada 4 Juli 2023, pengecekan tekanan pada seluruh *solenoid clutch coupler* menunjukkan nol, menunjukkan adanya *slip clutch*. *Hours meter* unit menunjukkan 2.143,5, jauh di bawah target *life time* 20.000 jam. Fault code dianalisis menggunakan *operation and maintenance manual book* LGMG CMT 96.

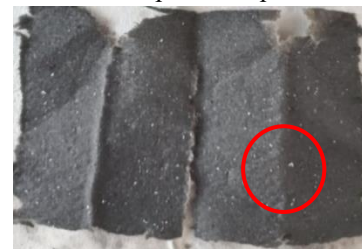
Saat kerusakan terjadi pada 4 Juli 2023, dilakukan pengamatan pada potongan filter transmisi untuk melihat partikel yang tertangkap. Setelah dilakukan pengamatan, didapatkan partikel besar berupa butiran logam yang cukup banyak. Dengan hasil pengamatan tersebut menunjukkan adanya suatu tanda-tanda *abnormal* pada komponen *inner* transmisi.

Gambar 3. Temuan gram pada cutting filter

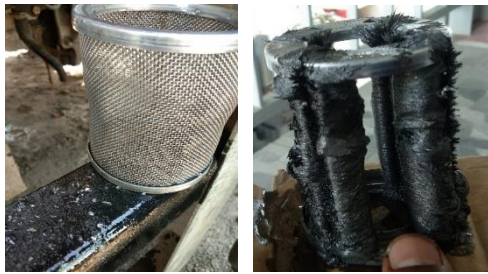
Pengamatan pada *magnetic screen* dilakukan pada *inner magnetic screen* dan *housing magnetic screen*. Dari pengamatan pada *inner magnetic screen* didapatkan temuan partikel pecahan logam berukuran besar yang mengindikasikan adanya keausan parah pada komponen *inner part* transmisi. Pengamatan pada *inner magnetic screen* ditemukan banyak partikel logam berwarna hitam yang diduga telah terbakar bersama dengan oli transmisi saat unit mengalami *overheat*.

Gambar 4. (a) Temuan gram pada *housing magnetic filter* (b) Temuan gram pada *inner magnetic screen*

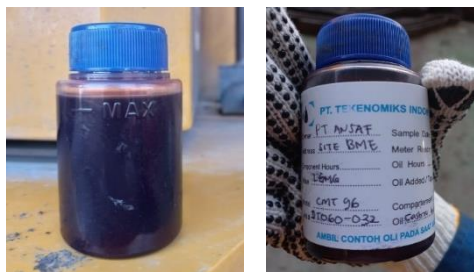
Berdasarkan hasil pengamatan secara visual terhadap oli transmisi unit DT 060-032 didapatkan bahwa telah terjadi perubahan warna. Warna asli oli ATF adalah merah transparan sedangkan warna oli transmisi unit DT 060-032 adalah kehitaman. Perubahan warna menjadi kehitaman merupakan indikasi telah oli telah terkontaminasi partikel *clutch* atau *bushing* yang mengalami keausan.

Gambar 5. Warna oli ATF DT 060-032 (b) Sampel oli ATF DT 060-032

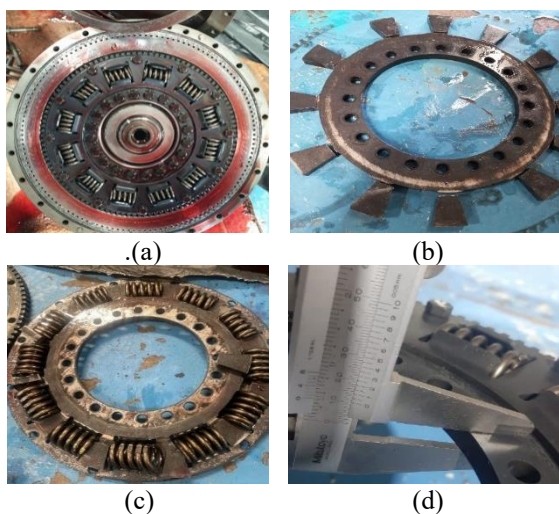
Gambar 6. (a) Coupling assy pada housing transmisi (b) Patahan pada coupling/lock up clutch plate (c) Posisi spring dumper berubah posisi akibat coupling plate patah (d) Pengukuran pada coupling plate

Kerusakan ditemukan pada komponen coupling (lock up clutch) yang mengalami patahan pada plate-nya sehingga mengakibatkan spring dumper berubah posisi dan rontok.

Pengukuran ketebalan dilakukan pada komponen baru dan komponen plate lock up yang telah mengalami damage. Hasil dari pengukuran ketebalan spring holder plate baru adalah 10 mm dan ketebalan pada spring holder plate yang mengalami damage juga 10 mm. Pengukuran tersebut menunjukkan bahwa permukaan plate tidak terjadi deformasi plastis (perubahan bentuk). Patahan holder plate mengindikasikan telah terjadi brittle fracture (patahan getas). Brittle fracture akan terlihat seperti komponen aslinya yang berarti patahan tidak menghasilkan deformasi plastis (perubahan bentuk) selama proses terjadinya patah.

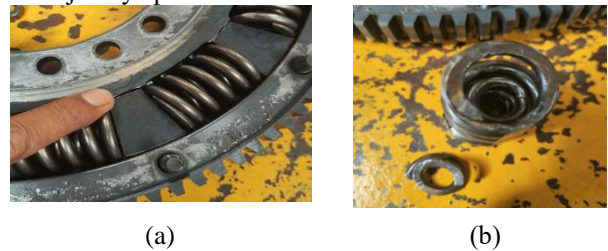
Gambar 7. (a) Patahan spring dumper holder plate membentuk brittle fracture (b) Kerusakan pada spring dumper

3. Kerja ekstrem diterima oleh (*coupling*) *lock up clutch* dan *dumper* dalam menahan tekanan dan beban kejut (*impact load*).
4. *Lock up clutch* mengalami patahan pada *spring holder plate* dengan tipe *brittle fracture*. *Brittle fracture* diakibatkan oleh beban kejut (*impact load*) yang diterima komponen *lock up* yang disebabkan kesalahan pengoperasian.

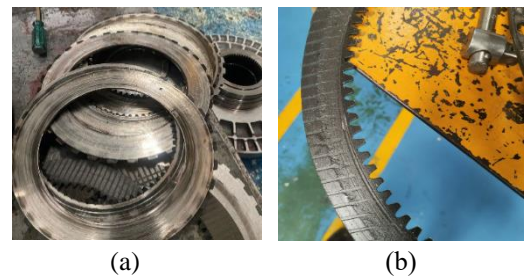
Clutch plate mengalami deformasi yang dicirikan dengan plate yang bergelombang. Clutch plate dengan kondisi terdeformasi sudah tidak dapat digunakan. Clutch plate dapat bergelombang saat terjadi peningkatan suhu secara berlebih karena panas yang dihasilkan oleh gesekan. Panas gesekan dihasilkan oleh slip ekstrem antara disc dan plate yang terjadi disebabkan sering terjadinya engaged dan disengaged clutch akibat terlalu seringnya perpindahan kecepatan (shifting gear). Seluruh plate mengalami heat spot yaitu terdapat bintik-bintik hitam akibat bergesekan dengan disc.

Gambar 8. (a) Overhaul firsts clutch (b) Adhesive wear pada disc

Heat spot dapat terjadi karena masalah pada pelumasan dan penggunaan clutch yang tidak tepat sehingga menimbulkan efek gosong pada plate. Groove (alur) yang ditemukan pada disc clutch yang telah terkikis dari permukaannya secara berlebihan

menunjukkan bahwa telah terjadi *chipping*. Gesekan antar *disc* dan *plate* menimbulkan *abrasive wear* dan berkembang menjadi *adhesive wear* yang ditunjukkan dengan terkikisnya komponen yang lebih lemah (*disc*) ke komponen yang lebih kuat (*plate*).
