# Estimasi Magnitudo *Paleoearthquake* Dengan Metode *Magnitude Bound*

Desi Kiswiranti\* dan Juventus K S N

## Abstrak

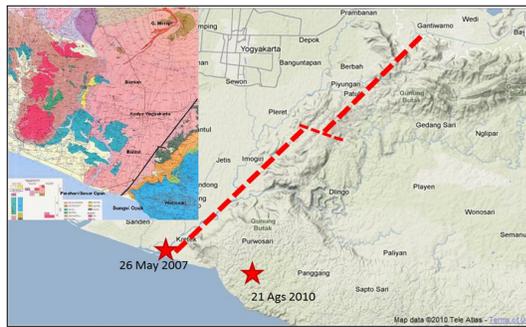
Gambar 1: Posisi sesar Opak yang disadur dari peta geologi lembar Yogyakarta, Jawa (insert) [3]. Tanda bintang berwarna merah menunjukkan posisi episentrum [4]

Berdasarkan data dari USGS (*United State Geological Survey*), posisi episentrum gempa Yogyakarta 27 Mei 2006 berada di kawasan Pantai Samas atau tepatnya di muara Sungai Opak, pada koordinat  $8,007^{\circ}LS110,286^{\circ} BT$  sejauh 20 km ke arah selatan dari kota Yogyakarta (Gambar 1). Episentrum ini berada tepat di sebuah patahan yang berarah timur laut - barat daya dan membentang

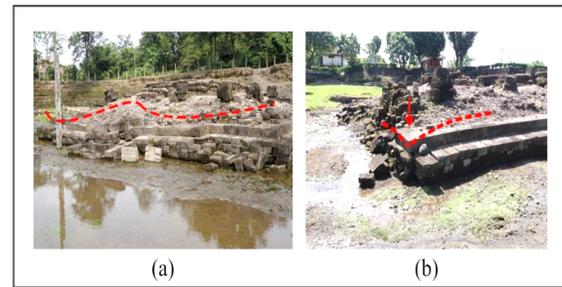
Gambar 3: Deformasi pada struktur candi utama Kedulan. Pondasi bergelombang pada sisi bagian timur (a), lensa kamera menghadap barat. Penurunan pada sudut pondasi arah barat daya (b), lensa kamera menghadap timur laut

Candi Kedulan menampakkan kondisi deformasi pada beberapa bagian tubuh candi, terutama struktur pondasi. Gambar 3 menunjukkan suatu bentuk deformasi yang terjadi pada pondasi candi utama.

Pondasi yang bergelombang terlihat dominan pada sisi bagian timur (a) dan penurunan sudut pondasi berarah barat daya (b). Kondisi pondasi saat ini telah mengalami beberapa pemugaran, salah satunya penempatan kembali posisi material bangunan. Hal ini sedikit berpengaruh pada kondisi aktual deformasi akibat likuifaksi. Pada tubuh candi perwara situs Kedulan, deformasi dapat diamati pada sisi pondasi bagian utara dan sudut pondasi berarah timur laut yang juga mengalami penurunan (Gambar 4). Situs candi kedulan secara keseluruhan memiliki tiga candi perwara, namun dua candi lainnya tidak menunjukkan kenampakan ciri deformasi yang ideal secara signifikan.

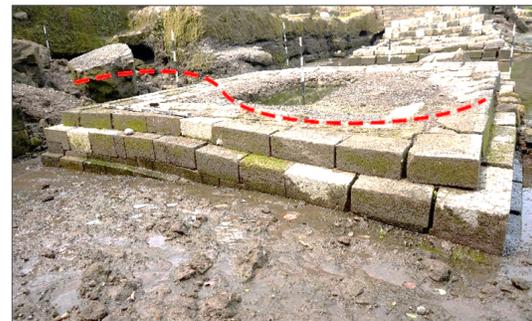
Gambar 4: Deformasi pada struktur pondasi candi perwara situs Kedulan, lensa kamera menghadap selatan.

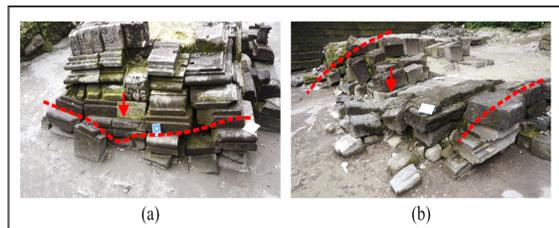
Gambar 5: Perubahan struktur bangunan pada candi Morangan. pondasi yang bergelombang dan penurunan pada pondasi candi utama (a), lensa kamera menghadap timur. Perubahan struktur pada tubuh candi perwara (b), lensa kamera menghadap tenggara.

Deformasi pada situs candi Morangan teramati dengan baik pada struktur pondasi candi utamanya (Gambar 5). Pondasi yang bergelombang dan penurunan terlihat pada sisi bagian utara dan timur. Penurunan juga teramati pada sudut pondasi berarah timur laut (a). Candi Morangan sebenarnya memiliki beberapa candi perwara, namun hanya terdapat satu perwara yang pondasinya dijumpai pada situs ini. Perubahan struktur pada candi perwara hanya dapat diamati pada sisi utara (b), sedang bagian lain pondasi belum tersingkap.

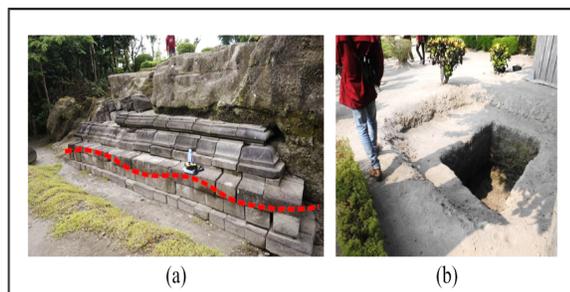
Gambar 6: Kondisi situs dan bangunan candi Kadisoka. Salah satu bagian dari pondasi pada sisi utara yang sedikit bergelombang, pondasi telah direkonstruksi (a). Sumur uji pada situs ekskavasi (b). Lensa kamera menghadap tenggara pada kedua objek tersebut

Situs candi Kadisoka memiliki kondisi yang sedikit berbeda dengan objek penelitian lainnya (Gambar 6). Situs ini baru menyingkap pondasi sisi utara yang diduga milik candi utama (a), sedang bagian lainnya berupa sumur dan parit uji (b). Pondasi yang

cenderung bergelombang lemah menjadi petunjuk likuifaksi pada litologi sekitar bangunan kuno ini. Tidak ada objek lain yang dapat diamati untuk kasus likuifaksi selain sisi utara pondasi dan data stratigrafi yang akan diulas kemudian.

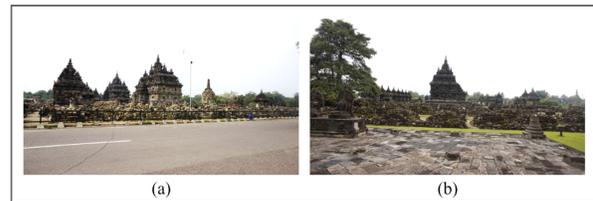
Gambar 7: Kondisi lokasi situs candi Plaosan utara. Lokasi situs telah ditata sejak proses ekskavasi berakhir (a), lensa kamera menghadap utara. Candi utama yang dikelilingi oleh puluhan candi perwara yang belum dipugar seluruhnya (b), lensa kamera menghadap selatan

Candi Plaosan utara merupakan satu-satunya objek data pendukung yang sebagian besar tubuh bangunannya telah dipugar (Gambar 7). Perbedaan mencolok lainnya adalah ketiadaan dinding ekskavasi atau parit/sumur uji, karena permukaan tanah lokasi situs ini telah dibuat sama rata dengan daerah sekitarnya (a). Hal ini yang menjadi penyebab kondisi litologi tidak dapat diamati secara langsung di lapangan. Komplek candi Plaosan utara terdiri atas beberapa candi utama dan pagar yang mengelilinginya serta puluhan candi perwara (b). Gambar 8 menunjukkan bahwa deformasi berada pada kelompok candi perwara bagian utara (a). Pada pagar yang mengelilingi candi utama menunjukkan kenampakan bergelombang di bagian barat dan pagar bagian utara cenderung miring ke arah selatan (b). Deformasi tidak dijumpai pada candi utama yang telah direkonstruksi ke bentuk dan posisi sebenarnya.

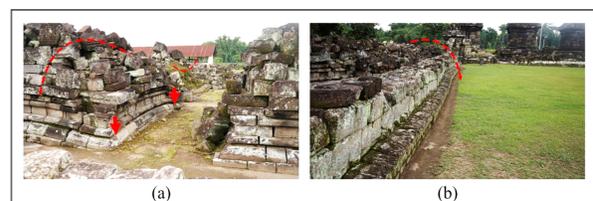
Gambar 8: Deformasi pada bangunan candi Plaosan utara. Penurunan pada sudut-sudut pondasi candi perwara (a), lensa menghadap utara. Kondisi pagar candi utama yang bergelombang dan miring ke arah selatan (b), lensa menghadap timur

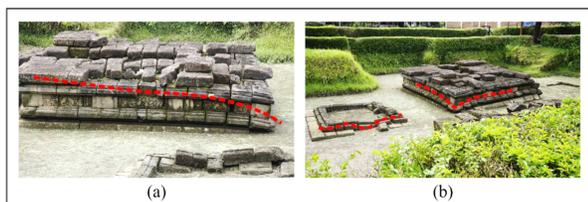
Gambar 9: Perubahan struktur bangunan pada candi Gampingan. Pondasi yang bergelombang dan penurunan sudut pondasi pada candi utama (a), lensa kamera menghadap utara. Deformasi pada candi perwara situs Gampingan (b), lensa menghadap barat laut

Situs candi Gampingan berdasarkan catatan ekskavasi didominasi oleh material hasil pelapukan berupa soil. Namun, deformasi pada situs ini menunjukkan ciri yang serupa dengan bangunan kuno lainnya, yakni berupa pondasi yang bergelombang dan mengalami penurunan (Gambar 9). Pondasi yang diduga sebagai candi utama yang paling menunjukkan

indikasi tersebut, terutama pada bagian barat dan bagian timur (a). Serta kenampakan bergelombang pada pondasi candi Perwara (b).

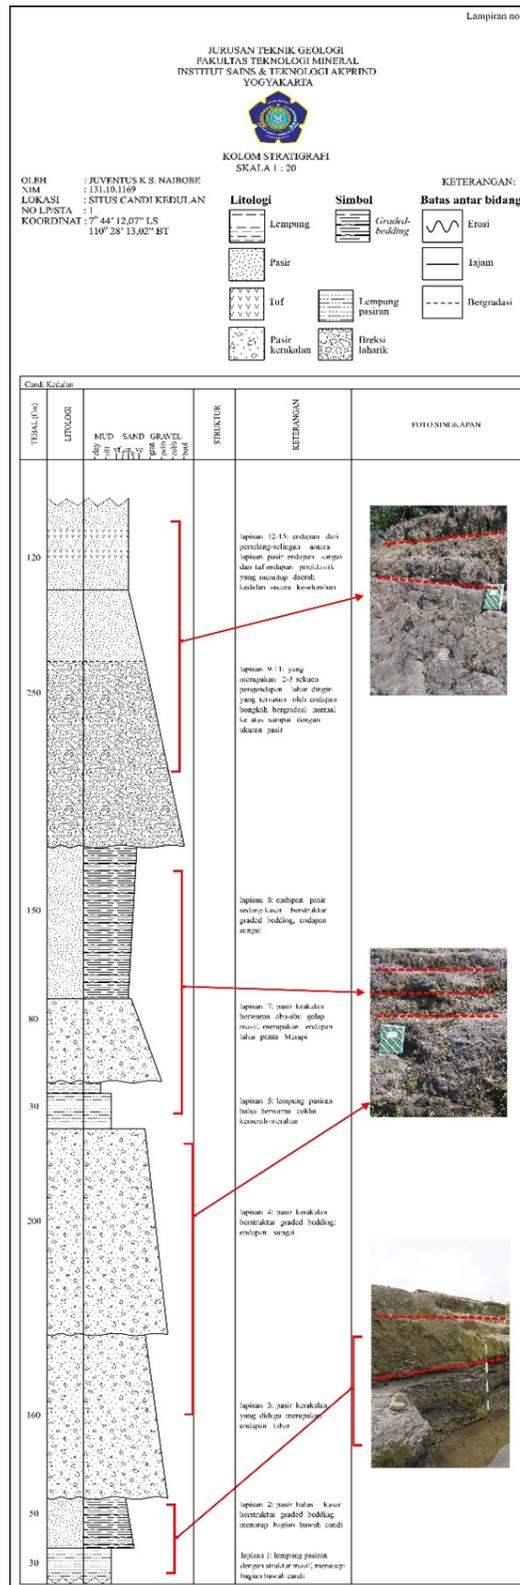
Gambar 10: Stratigrafi situs candi Kedulan kab. Sleman, D.I.Y

Data stratigrafi candi Kedulan menggambarkan beberapa bentuk dari materi sedimen baik yang menimbun maupun yang menjadi alas dari situs candi Kedulan menunjukkan kenampakan struktur likuifaksi. Berdasarkan catatan penampang stratigrafi tersebut terdapat tiga penampang yang memberikan gambaran cukup detail terhadap struktur *post-sedimentary* ini, yakni dinding ekskavasi sisi timur, barat dan selatan.

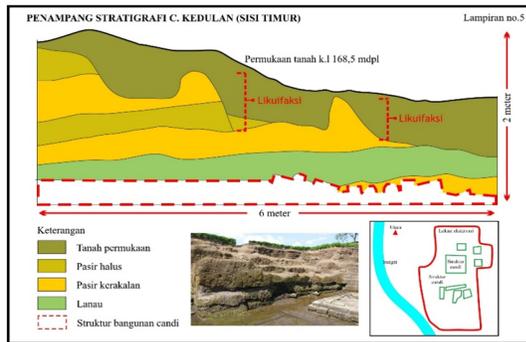
Gambar 11: Penampang stratigrafi situs candi Kedulan sisi Timur

Dinding timur situs candi Kedulan memperlihatkan suatu struktur menyerupa intrusi tipe dike dengan material pasir kerakalan (Gambar 11). Intrusi ini menerobos tanah permukaan yang memiliki material

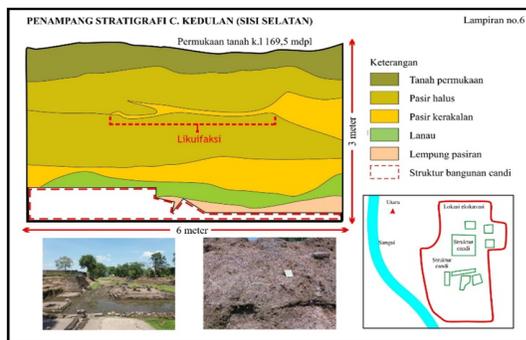
Gambar 12: Penampang stratigrafi situs candi Kedulan sisi Selatan

lebih halus dan padat. Pada dinding selatan, struktur likuifaksi memperlihatkan bentuk intrusi tipe *sill* yang memiliki dua cabang (Gambar 12). Material yang menyusun tubuh intrusi merupakan pasir kerakalan. Lapisan yang diintrusi terdiri atas dominasi pasir halus dan lempung. Dinding barat menunjukkan likuifaksi berbentuk dike yang terbentuk dari material pasir halus yang menembus lapisan tanah permukaan di atasnya (Gambar 13).

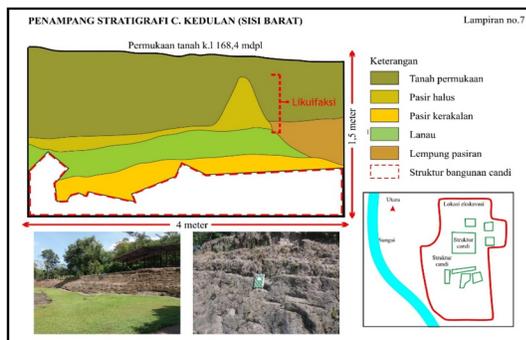
Gambar 13: Penampang stratigrafi situs candi Kedulan sisi Barat

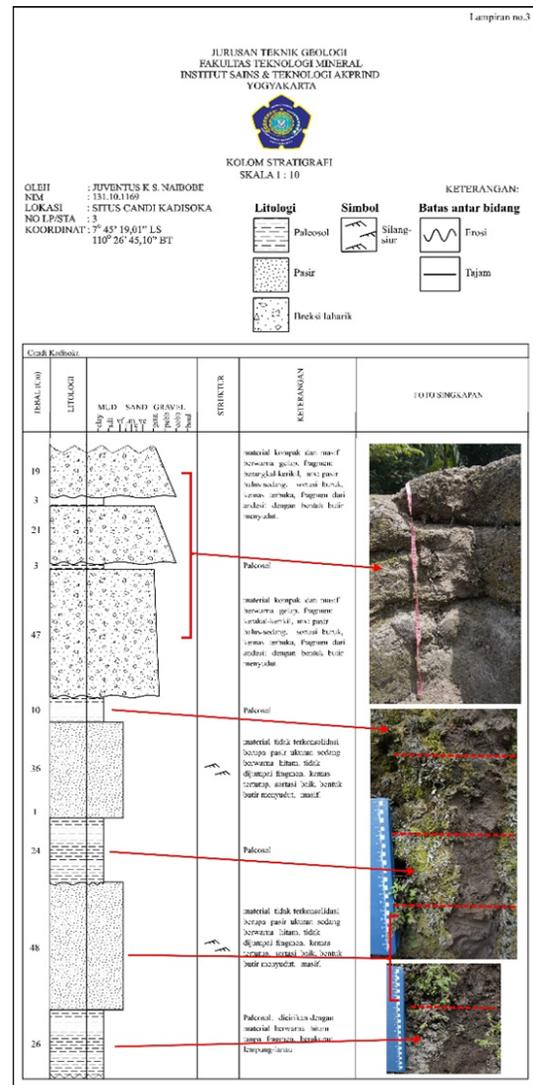
Gambar 14: Stratigrafi situs candi Kadisoka

Pengamatan terhadap kondisi litologi situs ekskavasi candi Kadisoka (Gambar 14) dan candi Morangan (Gambar 15) dilakukan secara langsung di lapangan. Kondisi litologi kedua situs tersebut memiliki karakter yang serupa dengan candi Kedulan, yakni didominasi oleh material tidak terkonsolidasi hasil endapan laharik dan piroklastik. Material berukuran halus (pasir-lanau) pada lokasi penelitian ini menjadi media pemicu sekaligus pembentuk struktur likuifaksi. Situs candi Kadisoka memberikan petunjuk jejak likuifaksi pada sisi bagian timur. Lapisan yang menutupi bangunan kuno ini memiliki k.l 18 lapisan, dan likuifaksi terjadi pada lapisan dengan material pasir granulan/kerikilan (Gambar 16). Struktur ini menyerupai *dike* yang menerobos lapisan pasir di atasnya. Kemungkinan lain adalah lapisan pasir pada layer ke-8 itu merupakan bagian dari struktur likuifaksi yang lebih besar. Bentuknya menyerupai *injected sand/sand fissure* dengan perkembangan yang datang dari sisi selatan. Namun, tidak ada catatan stratigrafi yang menggambarkan kondisi lebih luas lagi pada sisi selatan situs ekskavasi.

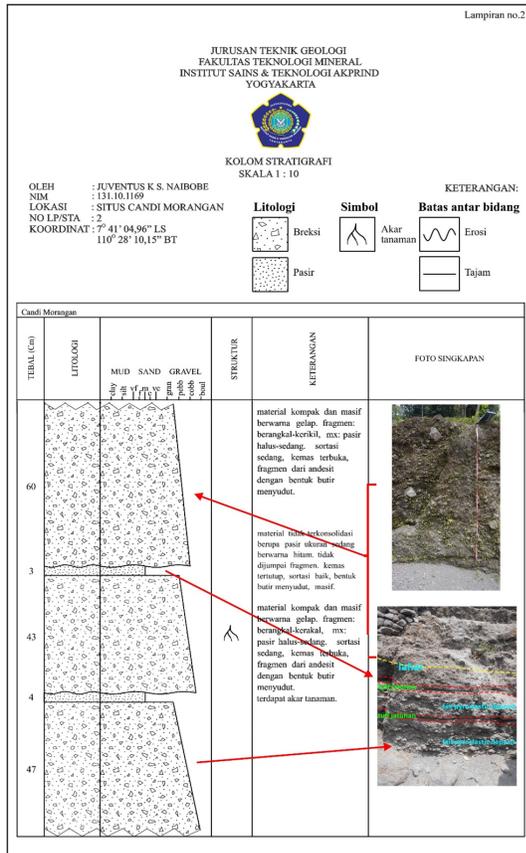
Gambar 15: Stratigrafi situs candi Morangan

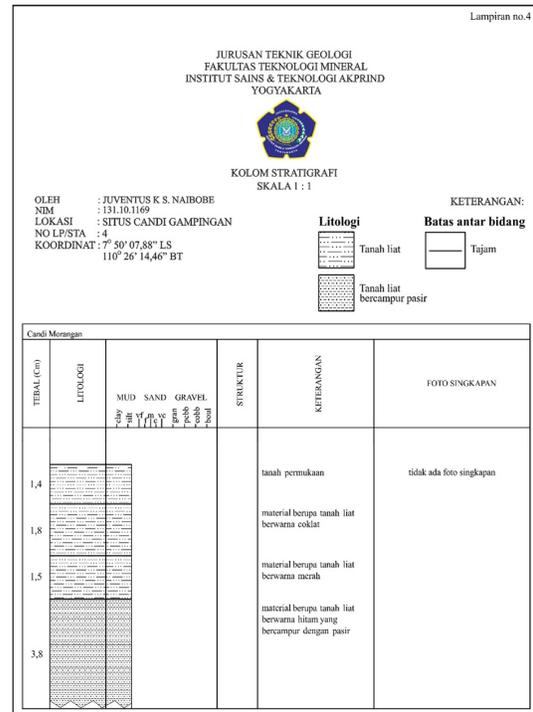
Gambar 17: Stratigrafi situs candi Gampingan

Situs candi Gampingan berdasarkan data stratigrafi didominasi oleh material hasil pelapukan berupa soil. Peneliti situs ini membedakan lapisan soil berdasarkan warna dan material soil, seperti kehadiran arang bekas pembakaran tembikar atau bata pada lapisan paling bawah (Gambar 17). Pengaruh likuifaksi pada bangunan kuno ini diidentifikasi lebih banyak dipengaruhi oleh karakter litologi di bawah pondasi candi, karena kemungkinan likuifaksi terjadi pada material soil/lanau sangat kecil. Situs candi Gampingan tidak memberikan petunjuk jejak likuifaksi pada data stratigrafi yang tersedia. Sisi timur dari situs ekskavasi ini hanya menampilkan kenampakan normal lapisan sedimentasi (Gambar 18). Kondisi ini memberikan suatu petunjuk lain bahwa likuifaksi terjadi pada bagian bawah/lapisan batuan alas dari candi Gampingan. Ketidakterdiseaiaan data maupun petunjuk mengenai kondisi bawah permukaan candi menjadi kendala. Diperlukan metode lain seperti pembuatan parit uji atau sumur uji untuk pengamatan lebih lanjut dan detail pada kondisi ini.

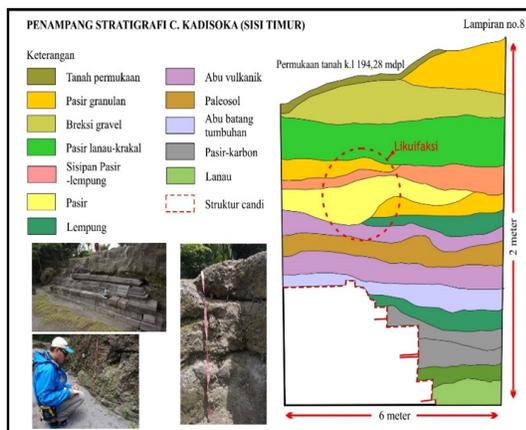
Gambar 16: Penampang stratigrafi situs candi Kadisoka sisi Timur

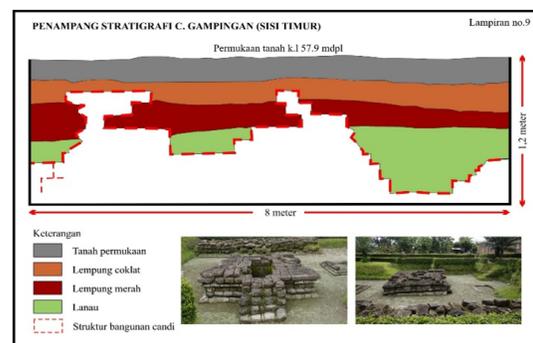
Gambar 18: Penampang stratigrafi situs candi Gampingan sisi Timur

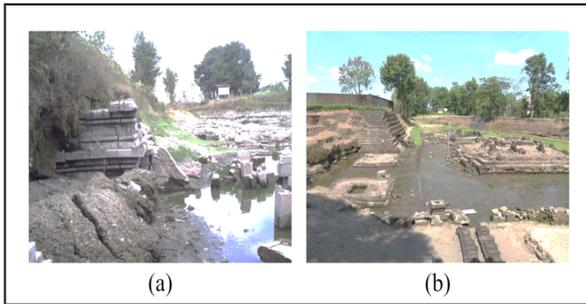
Gambar 19: Perubahan kondisi fisik lokasi ekskavasi situs candi Kedulan. Sisi timur lokasi pada saat perkembangan penggalian candi perwara (a) (anonim). Kondisi ekskavasi saat ini (b), lensa kamera menghadap selatan

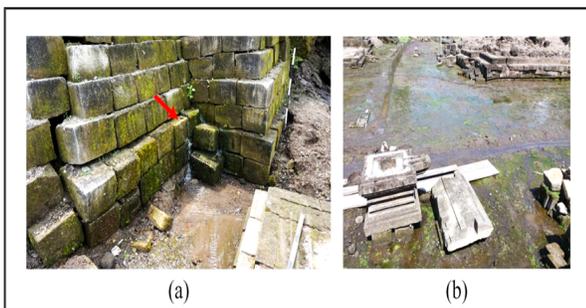
Gambar 20: Kondisi hidrologi situs ekskavasi candi Kedulan. Kemunculan mata air pada salah satu sudut lokasi (a), lensa kamera menghadap tenggara. Pembuatan parit sederhana dan saluran pembuangan pada lokasi situs membantu mengontrol jumlah air agar tidak menggenangi dan merusak batuan candi dan artefak (b), lensa kamera menghadap selatan

Muka air tanah pada beberapa lokasi penelitian muncul ke permukaan seperti pada candi Kedulan dan Morangan (Gambar 20). Berdasarkan pengamatan sederhana, dapat disimpulkan bahwa muka air tanah kedua situs itu dipengaruhi oleh keberadaan sungai di sekitarnya. Ketiga lokasi situs lainnya memiliki kondisi muka air tanah yang berbeda sehingga tidak dapat diamati langsung di lapangan. Kecamatan Depok dan Sleman, provinsi D.I. Yogyakarta memiliki ketinggian muka air tanah yang berkisar antara 4,5-14,6 meter di bawah permukaan tanah yang dikategorikan sebagai akuifer dangkal. Dengan ketinggian muka air tersebut maka daerah sekitar berpotensi terjadinya pembentukan likuifaksi.

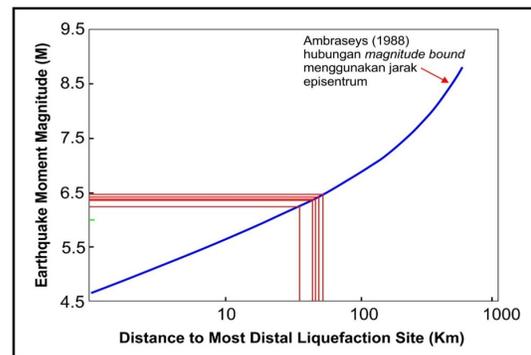
Gambar 22: Aplikasi metode *Magnitude bound* dalam semilog. Garis biru merupakan garis penentu hubungan jarak terjauh lokasi likuifaksi dengan nilai magnitud gempa. Garis merah adalah nilai jarak yang diinput kemudian diurut untuk menemukan nilai magnitudo. [7] Dimodifikasi oleh penyusun)

Selanjutnya, memasukkan nilai ke dalam semilog metode *Magnitude bound* (Gambar 22), yakni pada garis sumbu-X dari diagram adalah jarak menuju lokasi likuifaksi paling jauh (km). Kemudian dari titik nilai yang telah diinput pada garis sumbu-X, ditarik garis lurus secara vertikal (berwarna merah) untuk penggunaan jarak lokasi likuifaksi (berwarna biru yang membelah diagram). Langkah berikutnya adalah menarik garis horisontal dari garis penentu ke arah kanan menuju garis sumbu Y adalah Momen magnitudo gempa bumi (M). Langkah terakhir adalah mencatat nilai magnitudo yang ditunjukkan berdasarkan garis horisontal yang dibuat sebelumnya. Hasil tersebut akan ditampilkan dalam bentuk rentang nilai (*range* yang menyatakan kisaran magnitudo gempa. Berdasarkan hasil perhitungan diperoleh magnitudo gempa sebesar: 6,25 – 6,5 M. Hal ini membuktikan bahwa pada masa lalu, Yogyakarta dan sekitarnya pernah terjadi gempa bumi besar yang dapat menimbulkan kerusakan fisik yang parah, serta dapat menimbulkan bencana sekunder berupa likuifaksi.

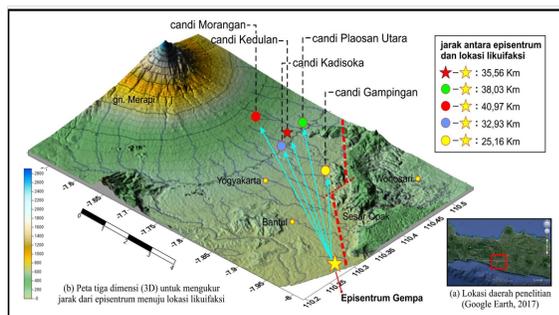
Gambar 21: Peta tiga dimensi yang menampilkan hasil pengukuran jarak antara episentrum

Pengukuran terhadap jarak antara lokasi terbentuknya likuifaksi dengan episentrum dilakukan untuk memenuhi variabel dalam aplikasi metode *Magnitude bound* untuk memperoleh magnitudo gempa bumi masa lampau. Pengukuran jarak dalam penelitian ini menggunakan Google Earth. Posisi episentrum ditetapkan berdasarkan data dari USGS (*United State Geological Survey*) pada gempa Yogyakarta 27 Mei 2006. Berdasarkan titik koordinat lokasi-lokasi tersebut, maka menghasilkan jarak terjadinya likuifaksi terhadap episentrum gempa (Tabel 2).
