# ANALISIS KERUSAKAN ENGINE HIGH BLOW-BY PRESSURE PADA MESIN UNIT CRAWLER DOZER TIPE STRAIGHT TILT DOZER

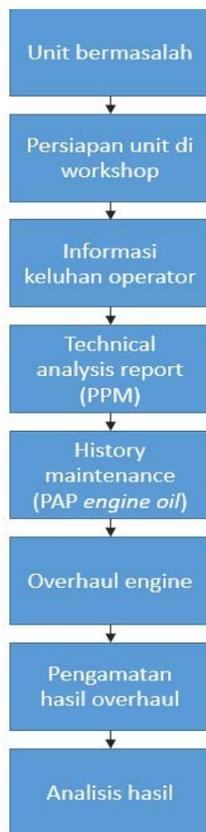
Gambar 1. *Flow chart* penelitian.

Identifikasi berupa *technical analysis inspection* (pengujian performa *engine*) dan informasi keluhan operator mengenai kondisi saat unit dioperasikan. Hasil dari identifikasi masalah tersebut dikorelasikan dengan hasil analisis oli *engine* dari *history maintenance* untuk mengetahui bagian komponen yang mengalami kerusakan. Langkah ketiga yaitu melakukan *overhaul* pada *engine* dan mengamati hasil *overhaul*. Setelah itu, dilakukan analisis pada semua data yang diperoleh, menyimpulkan hasil analisis, mengganti komponen yang mengalami kerusakan dengan komponen baru, selanjutnya melakukan *assembly*. Gambar 1 menunjukkan alur pelaksanaan penelitian berupa *flowchart*.

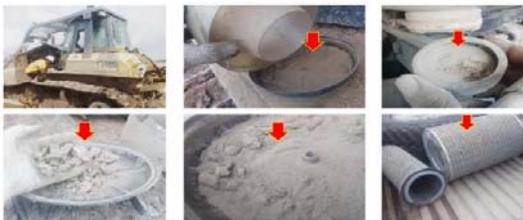
Gambar 2. Temuan kondisi *air cleaner*.

Lima hari setelah dilakukan perawatan, tepatnya pada saat 99 jam kerja, kandungan kontaminan dan *wear metal* pada oli *engine* semakin banyak. *Air cleaner* diketahui mengalami kerusakan pada sirip-sirip elemennya dengan kondisi penuh debu. Berdasarkan hasil analisis lab oli *engine*, direkomendasikan perbaikan untuk melakukan *overhaul*. Langkah perbaikan yang dilakukan adalah mengganti *air cleaner* dan melakukan *monitoring* unit dengan analisis oli *engine*. Berikut temuan kondisi *air cleaner* (Gambar 2):

1. Perbaiki *air induction system* dengan cara mengganti komponen *air cleaner* dengan komponen yang baru dan membersihkan *intake manifold*.
2. Mengganti semua komponen *piston*, *ring piston*, *cylinder liner*, *main bearing* dan *connecting rod bearing*.
3. Mengganti filter oli *engine*.

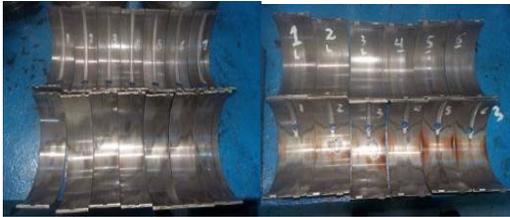
Gambar 6. Hasil temuan pada *main bearing*.

Hasil *overhaul* terakhir adalah *main bearing* dan *conrod bearing*. Semua *bearing* mengalami keausan adhesif. Hal ini ditandai dengan adanya *smearing* (bekas gesekan) pada semua *bearing*. Keausan adhesif ini disebabkan karena sistem pelumasan dan kualitas oli kurang memadai. Akibatnya gesekan pada *main bearing* dan *connecting rod bearing* dengan *crankshaft* menjadi besar dan menimbulkan panas berlebih sehingga membentuk *smearing* pada *bearing*. Gambar 6 berikut menunjukkan hasil temuan semua *bearing*.

4. Pekerjaan *overhaul* menemukan komponen *bearing* yang aus adhesif akibat sistem pelumasan yang kurang baik. Kelemahan sistem pelumasan ini disebabkan oleh gas *blow-by* yang mengembun pada *crankcase* dan menyatu dengan oli *engine* pada *oil pan*.

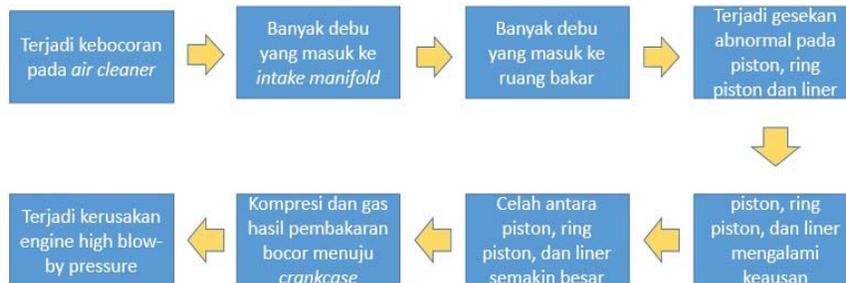
Gambar 7. Kronologi kerusakan.

Hasil temuan menunjukkan bahwa terjadinya kerusakan disebabkan karena adanya debu yang masuk ke ruang bakar. Hal ini menimbulkan gesekan yang besar pada komponen *cylinder liner*, *piston*, dan *ring piston* sehingga terjadi keausan abrasif pada komponen-komponen tersebut. Gambar 7 menjabarkan kronologi terjadinya kerusakan. Keausan abrasif menimbulkan celah yang besar antara *cylinder liner*, *piston*, dan *ring piston* sehingga terjadi kebocoran kompresi di ruang bakar yang merembet menuju *crankcase* menjadi semakin besar. Akhirnya terjadi tekanan *blow-by* yang tinggi. Tekanan tinggi ini menyebabkan *engine* mengalami *low power*. Selain itu, gas *blow-by* yang bocor menuju *crankcase* membuat kualitas oli pada *engine* menurun. Sistem pelumasan menjadi tidak maksimal sehingga terjadi kerusakan dan keausan pada komponen *engine* yang lain.
