Upaya Fakultas Kedokteran, Kesehatan Masyarakat, dan Keperawatan Universitas Gadjah Mada dalam penanggulangan banjir di Kota Bima dengan teknologi pemanen air hujan

KATA KUNCI Bima; penanggulangan bencana; banjir; alat pemanen air hujan

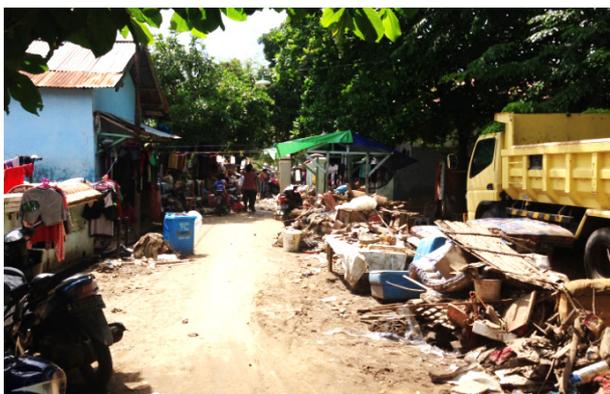
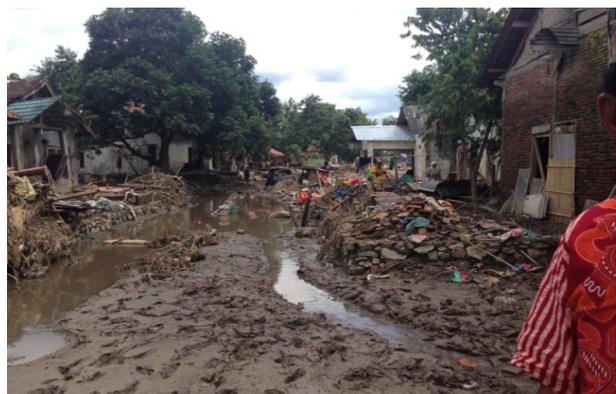
Gambar 3. Penumpukan lumpur dan sampah di jalan kampung dan jalan besar

Penumpukan lumpur bercampur sampah serta material bangunan menambah buruknya sanitasi lingkungan. Manajemen evakuasi lumpur

dan sampah oleh dinas terkait masih sangat kurang sehingga menimbulkan tumpukan lumpur dan sampah mulai dari dalam rumah, sepanjang gang masuk kampung, hingga pinggir jalan besar (Gambar 3). Bau busuk dari sampah merata di sebagian lokasi banjir Kota Bima. Tokoh masyarakat korban banjir mengatakan bahwa pembuangan lumpur dan sampah menjadi permasalahan besar karena Kota Bima tidak mempunyai pembuangan sampah akhir. Mereka juga mengeluhkan bahwa fasilitas yang dimiliki oleh dinas terkait seperti truk sampah dan tempat pembuangan sampah sementara terbatas.
